PANZERZÜGE IM EINSATZ

auf deutscher Seite
1939-1945

Wolfgang Sawodny

S-13

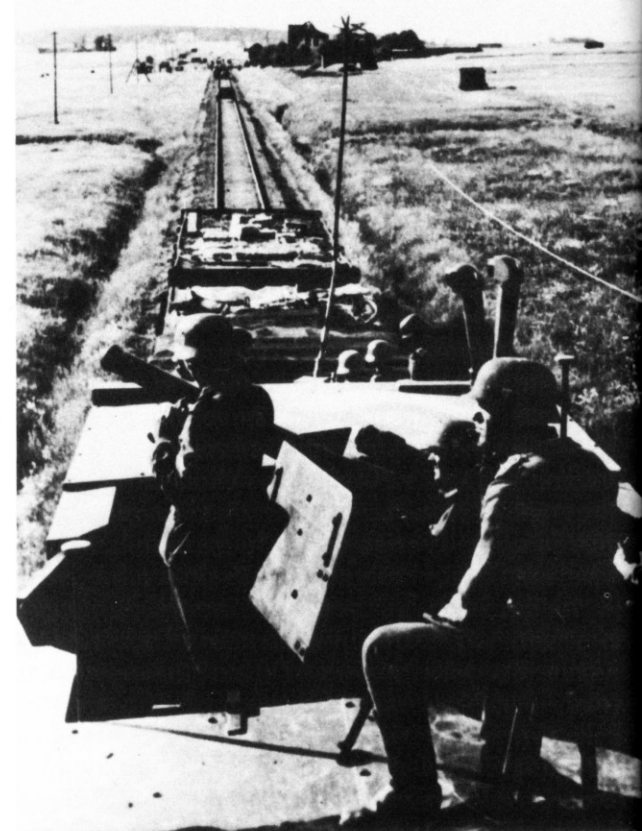
Bilder rechts: Der Panzerzug Nr. 6 (früherer Insterburger Bahnschutzzug, siehe auch Heft I, S. 5 und 23, oben). (BA)

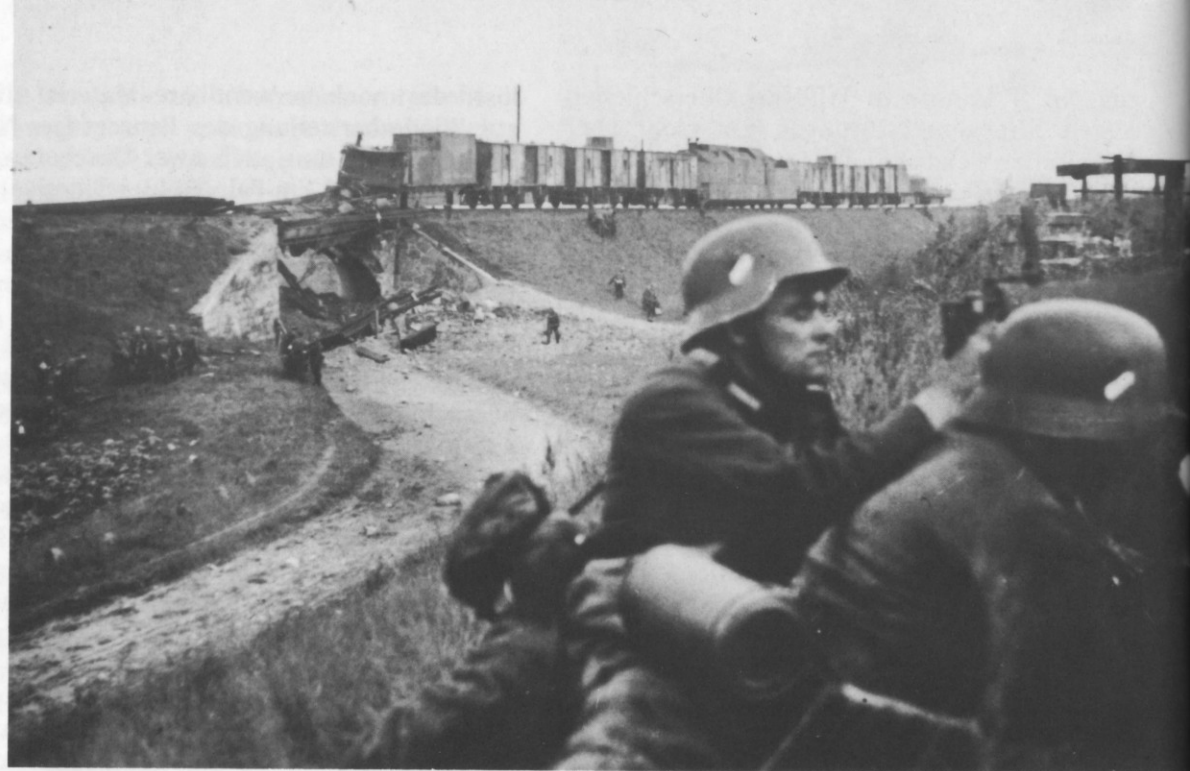
Der Panzerzug Nr. 3 nach dem Gefecht bei Konitz am 1. September 1939. Der Zug fuhr vor dem Bahnhof auf eine gesprengte Brücke, wobei der Abstoßwagen abstürzte und der Geschützwagen entgleiste. Der so immobilisierte Zug war heftigem polnischen Feuer ausgesetzt, dessen Spuren auf dem unteren Bild deutlich zu erkennen sind. Gut sichtbar die fast unbeschädigten Panzerplatten hinter den zerfetzten hölzernen Güterwagenwänden. (SA).

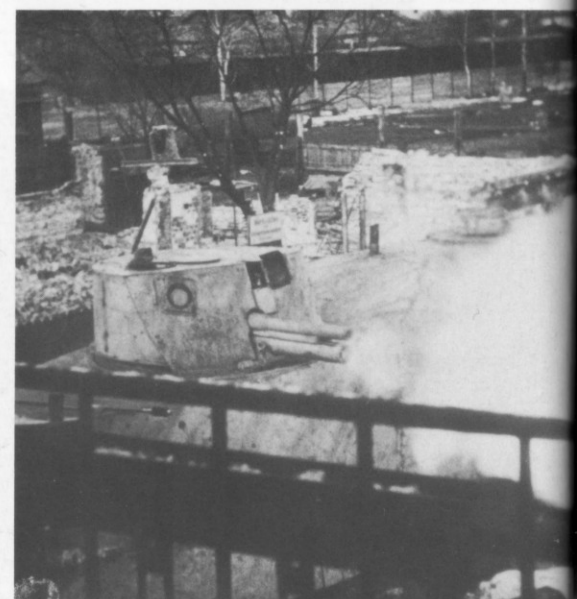
Der Kampfzug 10a im Einsatz. Links: Die le.F.H. polnischen Typs ist auch hier gut erkennbar. Die ursprünglichen Beobachtungstürme sind durch deutsche Panzerkuppeln, wie sie bei den Panzern III und IV Verwendung fanden, ersetzt. Rechts: Am 16. 3. 1944 wurde dieser Kampfzug (inzwischen Panzerzug Nr. 10) in Kowel eingeschlossen. Das Bild zeigt ihn feuernd (hier die 7,5-cm-F.K. 02/26(p)) auf dem dortigen Bahnhof, wo er am 21. 3. durch Bomben schwer beschädigt wurde. (1 x SA, 1 x BA)

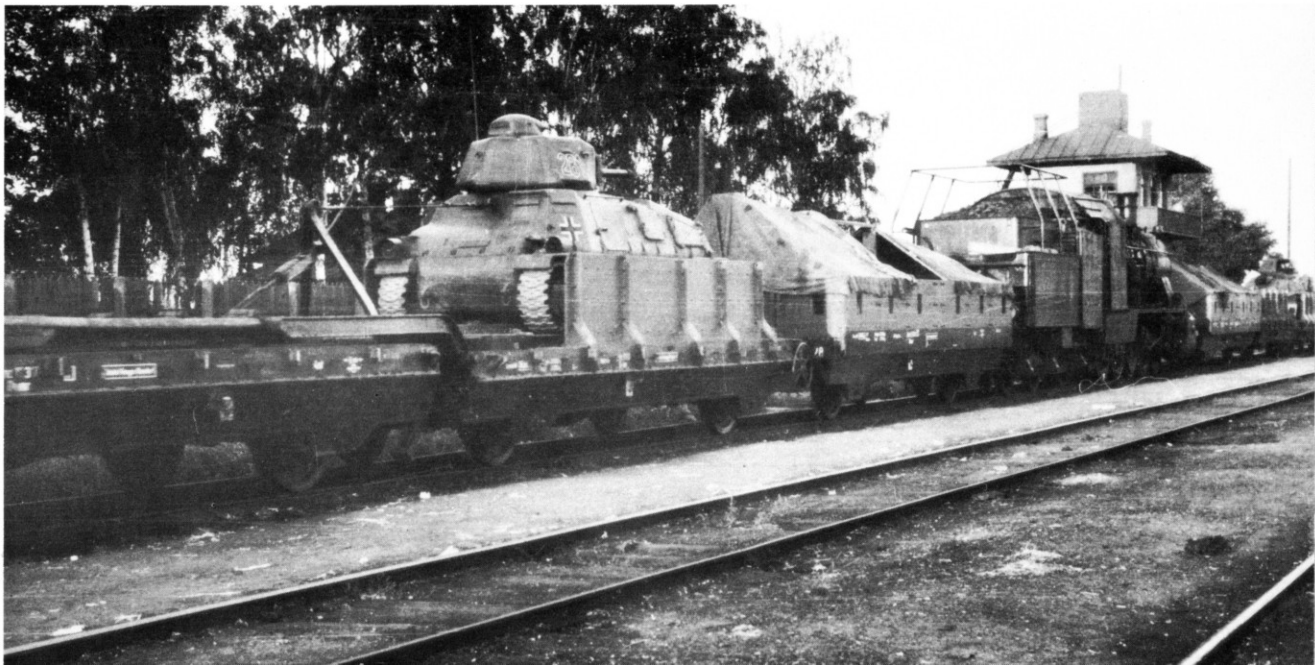
Die für den Rußland-Feldzug aufgestellten behelfsmäßigen Breitspur-Panzerzüge, die nur aus Panzerträgerwagen mit absetzbaren französischen Beutepanzern Somua S 35, oben offenen Infanteriewagen und einer lediglich führerhausgepanzerten Lokomotive der Baureihe 57 bestanden. Oben der Panzerzug Nr. 26 (HGr.Nord), unten der Panzerzug Nr. 28 (HGr. Mitte). (1 x SA, 1 x BA)

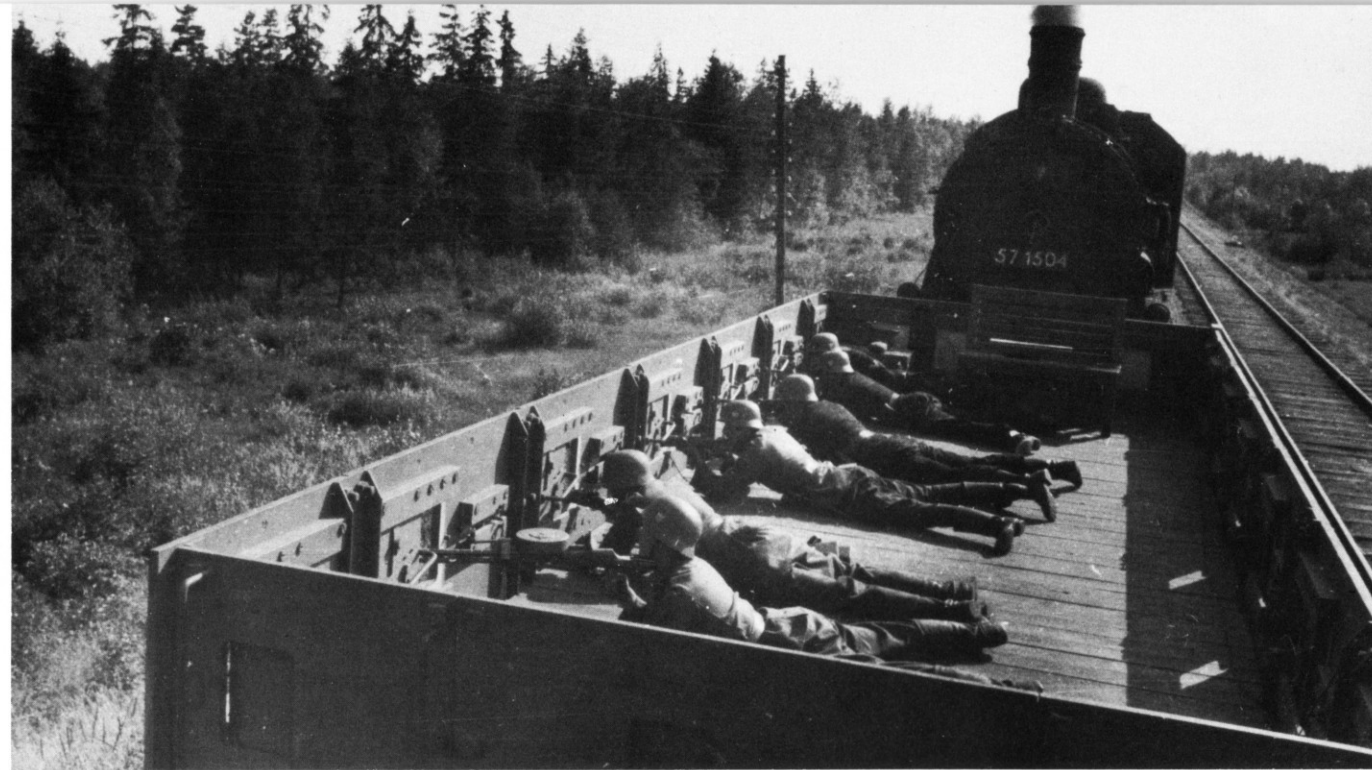
Zwei weitere Bilder vom Panzerzug Nr. 30. Das obere gibt einen schönen Einblick in den Infanteriewagen, dessen Panzerwände nur im Liegen Schutz boten. Das untere zeigt das Absetzen des Somua-Panzers über die automatisch absenkbare Rampe. (BA)

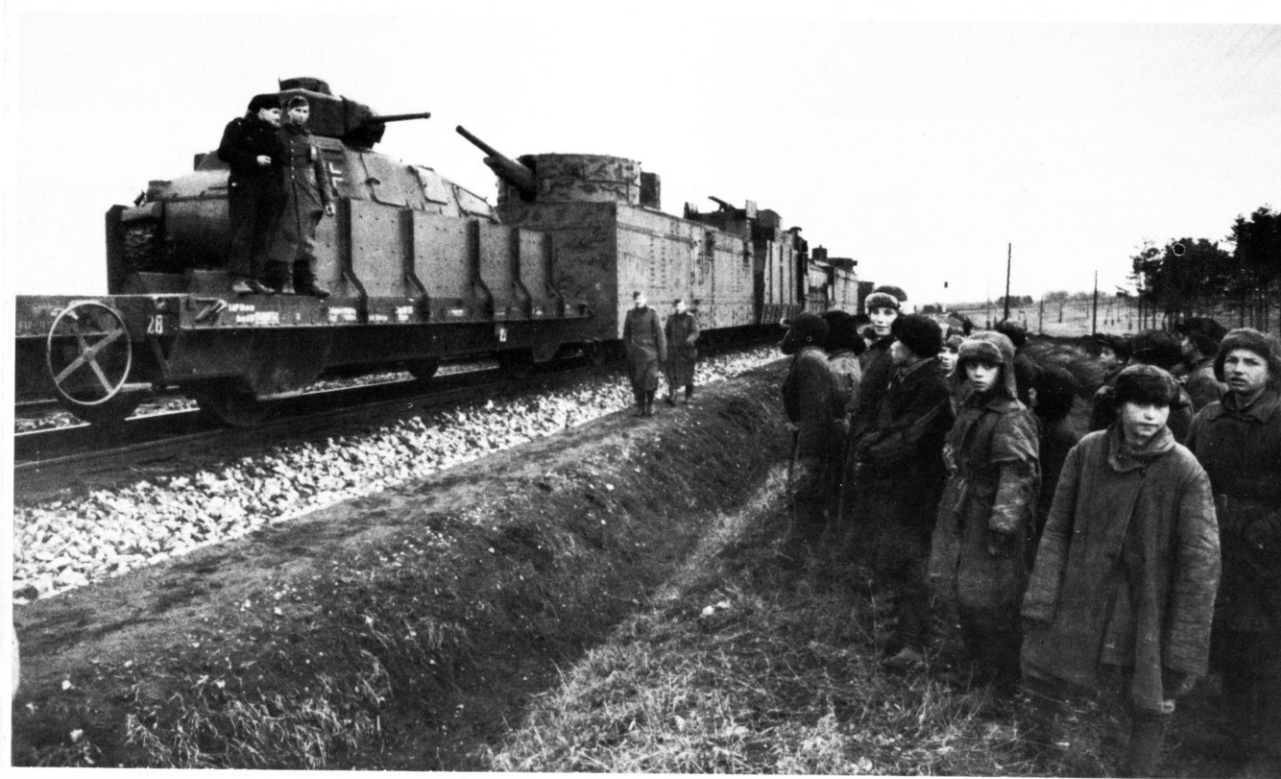
Für den russischen Winter waren diese behelfsmäßigen Breitspur-Panzerzüge mit ihren offenen Infanteriewagen natürlich denkbar ungeeignet. Man suchte deshalb, die Situation durch Übernahme von russischem Beutematerial zu verbessern. Am erfolgreichsten dabei war der Panzerzug Nr. 28, der sich wohl schon im Herbst 1941 einen kompletten schweren russischen Panzerzug (zwei Geschützwagen mit je einer 10,7-cm-Feldkanone, Panzerlok der Baureihe 0) einverleibte. Vom ursprünglichen Material behielt man nur die Panzerträgerwagen mit den Somuas; die Infanteriewagen und die deutsche Lok wurden beim Troßzug abgestellt. (BA)

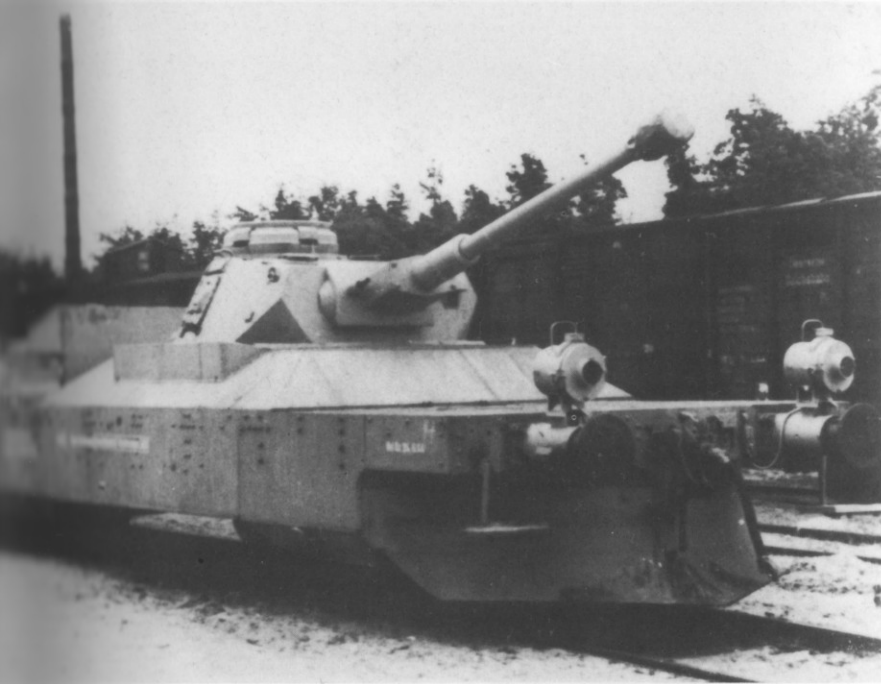
Oben: Die Panzerjägerwagen (hier ohne die sonst meist vorhandenen zusätzlichen senkrechten Panzerschürzen um Turm und Wanne) mit Panzer-IV-Turm und 7,5-cm-KwK lang waren eine wesentliche Neuerung des Zug-Typs BP 44. Sie sollten wenigstens den aktiven Schutz gegen russische Panzer verbessern, nachdem der passive – stärkere Panzerung – aus Gewichtsgründen nicht vermehrt werden konnte. (SA)

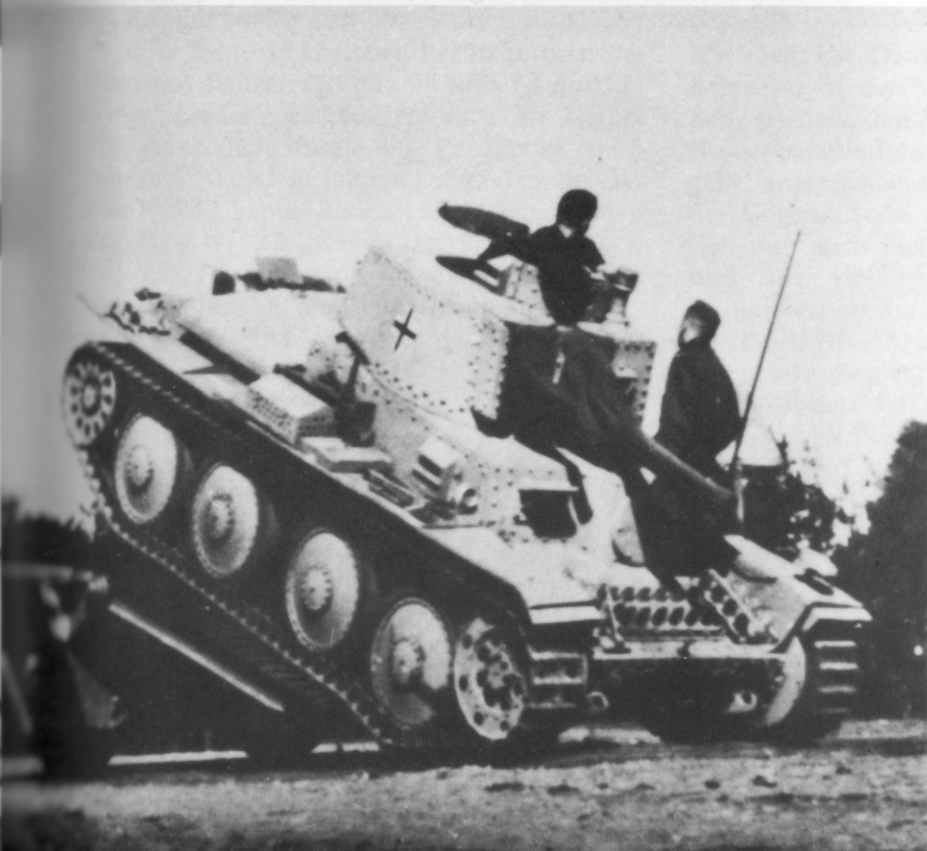
Links: Für den Panzerzug BP 44 war an ihrer Stelle durchweg die 10,5-cm-le. F.H. M 18M (V_0 540 m/sec, max. Reichweite 12,3 km) vorgesehen. Rechts: Die eigentliche Verstärkung stellten jedoch die nun beige-stellten Panzerjägerwagen mit ihrer 7,5-cm-KwK L/48 (V_0 790 m/sec) dar. (1 x BA, 1 x SA)

Nach den guten Erfahrungen bei den Breitspur-Panzerzügen gab man auch dem Standard-Typ BP 42 (sowie später dem BP 44) zwei Panzerträgerwagen mit absetzbaren Panzern Praga 38(t) bei. Der wannenförmige Wagen schützte zusammen mit einer umklappbaren Panzerblende das Fahrwerk. Zum Absetzen des Panzers mußte der vorauslaufende Abstoßwagen abgehängt werden; hierfür war eine automatische Scharfenberg-Kupplung vorhanden. Die Bilder oben und links zeigen drei Stadien des Absetzens. Rechts das "Gesicht" des 38(t). Mit seiner 3,7-cm-KwK und der schwachen Panzerung war er natürlich einem Panzer-Gegner ab 1942 nicht mehr gewachsen, für den Partisaneneinsatz jedoch aufgrund der guten Geländegängigkeit gut geeignet. (3 x SA, 1 x BA)

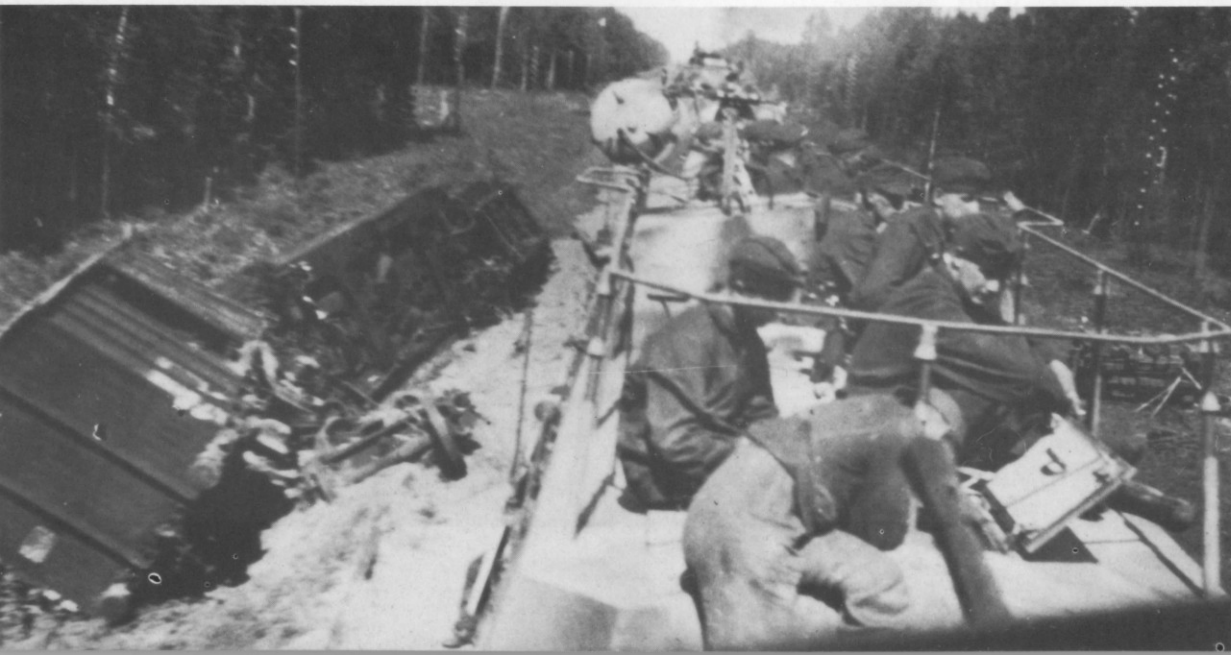
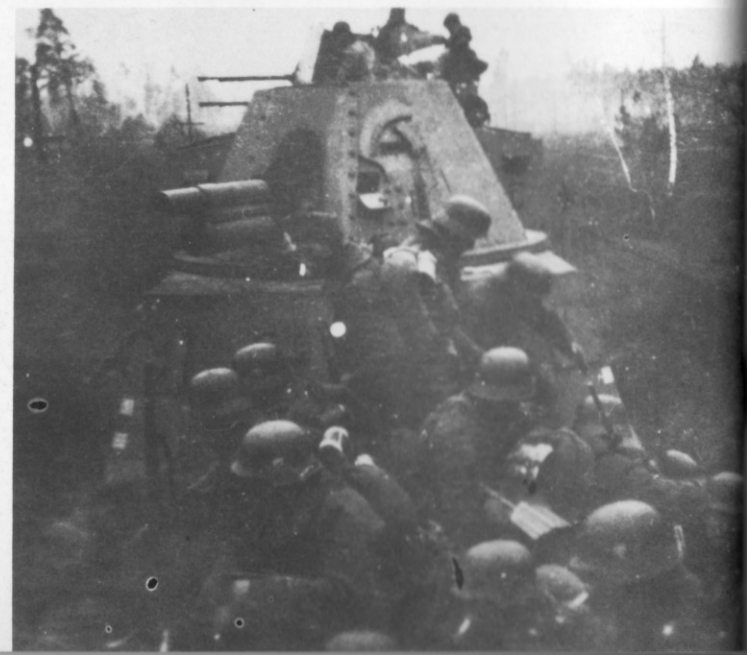
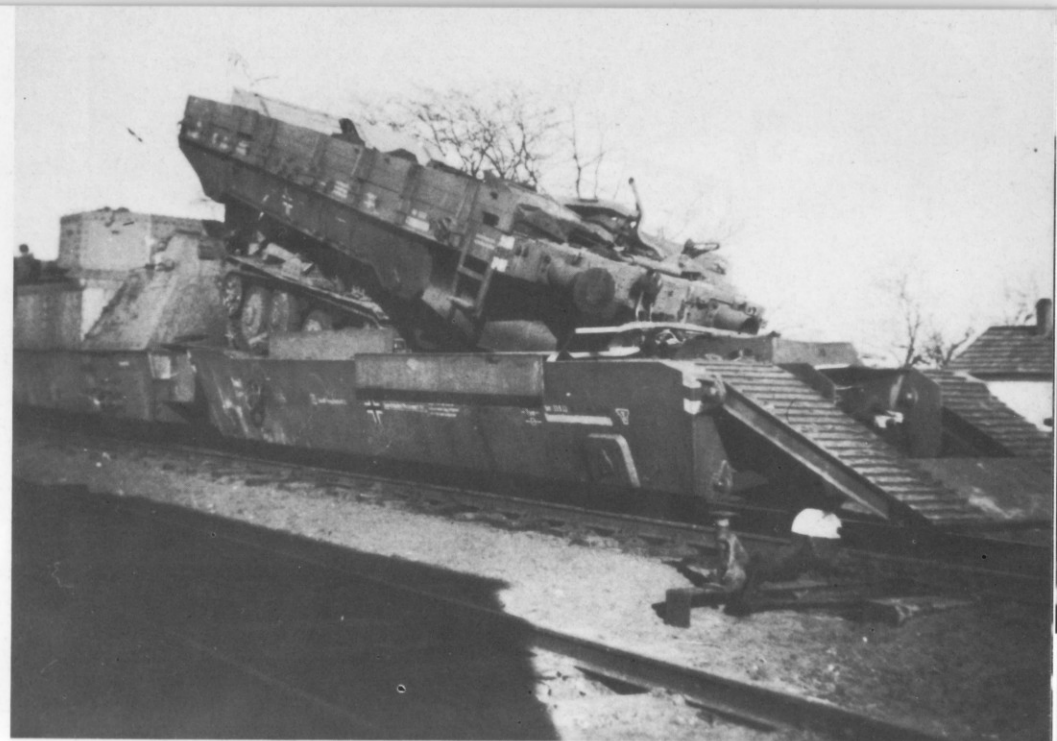
Oben: Ein Rohrkrepiierer zerriß beim Panzerzug Nr. 67 nicht nur den Lauf der 7,62-cm-F.K. 295/1(r), sondern sprengte auch den Panzerturm. Unten: Nachdem der Panzerzug Nr. 1 vorher schon im Kampfeinsatz beschädigt worden war, traf ihn am 10. 12. 1942 in Wjasma auch noch eine Bombe. Daraufhin erfolgte sein Neubau im RAW Königsberg. (SA)

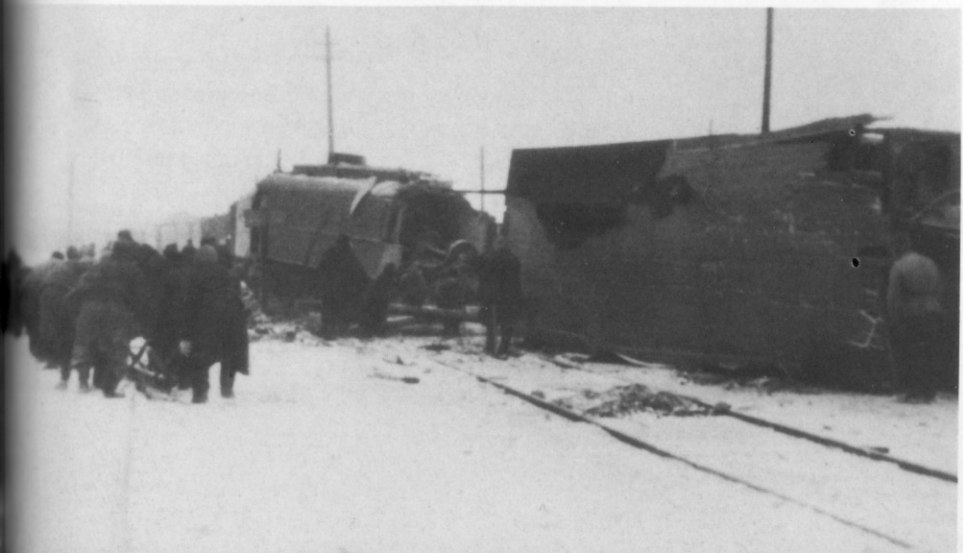
Oben: Am 11. 3. 1944 wurde der Panzerzug Nr. 30 bei Lozkino (nördlich Nikolajew) von einem Munitionszug gerammt. Dabei wurde der Abstoßwagen auf den Panzerträgerwagen geschoben. Unten: Die Reste eines im Gefecht mit russischen Panzern beschädigten Panzerzuges. (1 x SA, 1 x KR)
